Tilstandsrapport

📍 Svaebakken 8, 1532 MOSS

Befaringsdato: 20.12.2023

Oppdragsnr.: 10021-1038

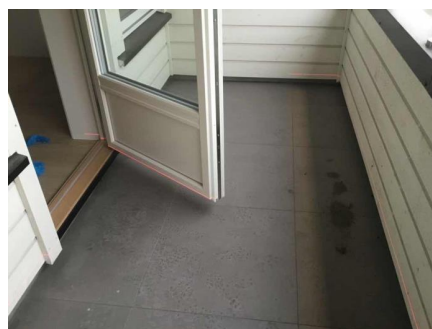
Flislagt gulv (8m2) med sluk.
Noe fall inn mot midten av terrassen.

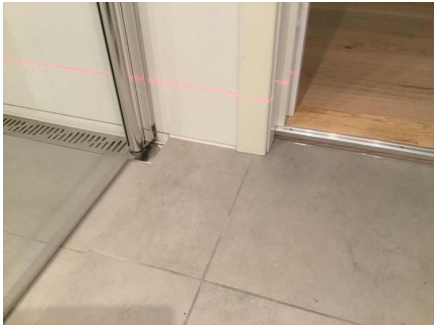
- Det er vindu/dør med ikke fuktbestandige materialer i våtsonen (dusjsonen), løsningen eller byggematerialet er uegnet

Dør plassert i våt sone.

Dør er beskyttet av dusjvegg men utsatt for fuktskade på sikt.

Svikt i vegg under wc, noe knirk,

- Uegnede materialer må fuktbeskyttes/utskiftes.

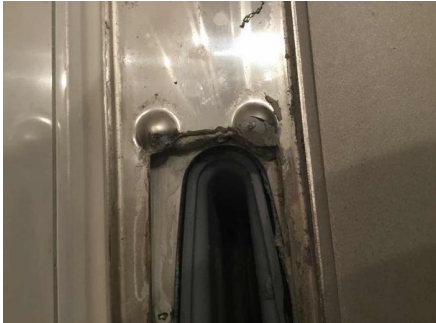
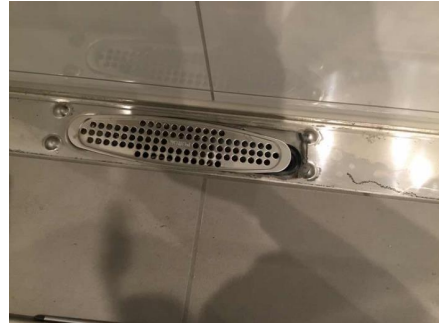
Sluk er tilpasset, trolig for å få på plass vannlås.

Det må utføres tiltak for å lukke avviket.

Ytterligere undersøkelser bør gjøres med leverandør av sluk, fare for rust og vanskelig å rengjøre.

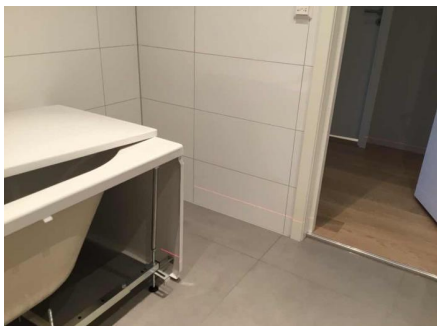
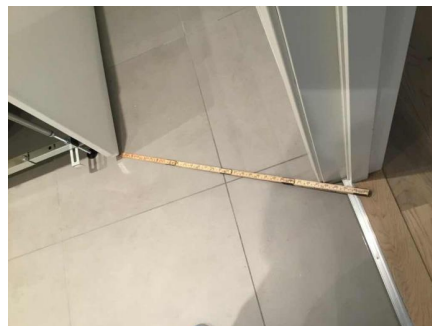
- Det er vindu/dør med ikke fuktbestandige materialer i våtsonen (dusjsonen), løsningen eller byggematerialet er uegnet

Dør er plassert i våt sone fra badekar.

Dør er beskyttet av dusjvegg men utsatt for fuktskade på sikt.

- Uegnede materialer må fuktbeskyttes/utskiftes.

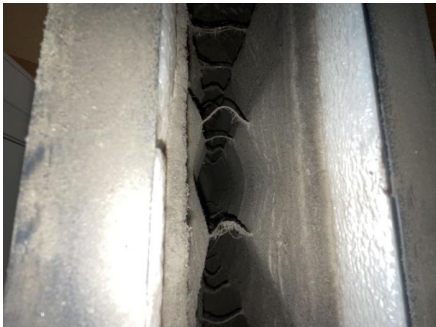
- Det er påvist mugg/fuktighet i filter i balansert ventilasjonsanlegg.

- Filter på balansert ventilasjonsanlegg må skiftes.
